ASBESTHALTIGER KLEBER

Im Zuge des Rückbaus der Außenfassade eines Hochhauses wurde festgestellt, dass die zur Fassadendämmung angebrachte künstliche Mineralwolle mit einem Mineralkleber an die Betonfertigteile der Fassade geklebt war. Im Vorfeld der Entfernung der Mineralkleber wurde dieser auf Asbest untersucht. Bei dieser Untersuchung wurde festgestellt, dass der Mineralkleber asbesthaltig war.

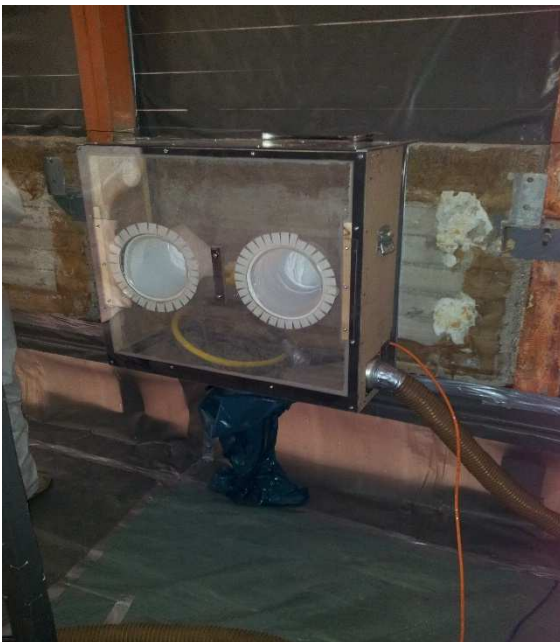
Beispielfoto Kasten

den Vorteil, dass die ausführenden Mitarbeiter außerhalb des eigentlichen Sanierungsbereiches standen. Die eigentlichen arbeiten fanden über Handschuhe statt, die fest mit dem Kasten verbunden waren und über einen Zugang außerhalb des Kastens übergesteift werden konnten.

Somit wurde eine weitere Probesanierung mittels eines in sich geschlossenen Kastensystems durchgeführt.

Verfahren 6 (Kasten):

- Anstellen der Absaugeinrichtung (RUWAG DS 4150.K1 / Nennleistung 790 m³/h),
- Ansetzen des Kastens an die Wand über Haltevorrichtung,
- Prüfen der Ansatzfläche auf Undichtigkeiten.

- Abschlagen der Klebereste mittels mechanisch betriebemem Meißel,
- Aufsammeln der groben Stücke und verfrachten in die Bodenvertiefung mit angeschlossenem Auffangbehältnis,
- Öffnen der Bodenklappe mit anschließendem direktem Wiederverschließen,
- Absaugen des gesamten Innenbereiches bis optisch keine Bruchstücke mehr erkennbar sind,
- Abschließender Luftwechsel im Kasten,
- Abnahme des Kastens von der Wand,
- Ausstellen der Absaugvorrichtung.
